**Manifestações patológicas nas salas de aula da escola agrícola Assis  
Chateaubriand - UEPB****Pathological manifestations in the classrooms of the agricultural school Assis  
Chateaubriand - UEPB**

Diante o exposto, o presente trabalho teve como objetivo identificar e quantificar as manifestações patológicas em uma edificação educacional no município de Lagoa Seca-PB.

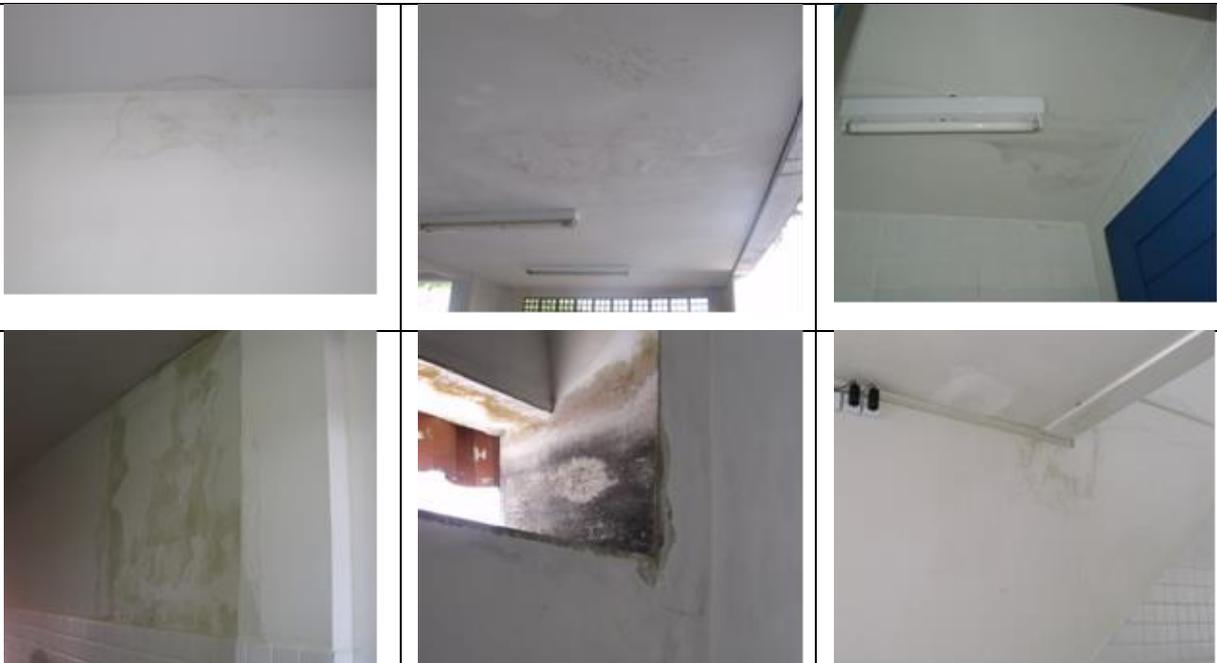
#### IMPERMEABILIZAÇÃO

Com relação às infiltrações de teto e de parede, as mesmas apresentaram a 4ª prioridade de execução na obra, tendo em vista parte da mesma foi causada por vazamento em canalização do banheiro do piso superior e por deficiente instalação de águas pluviais.

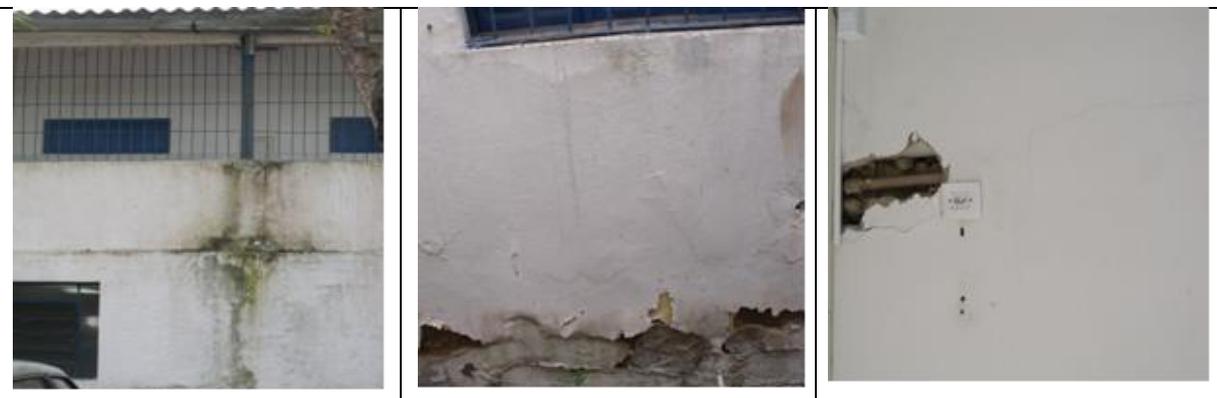
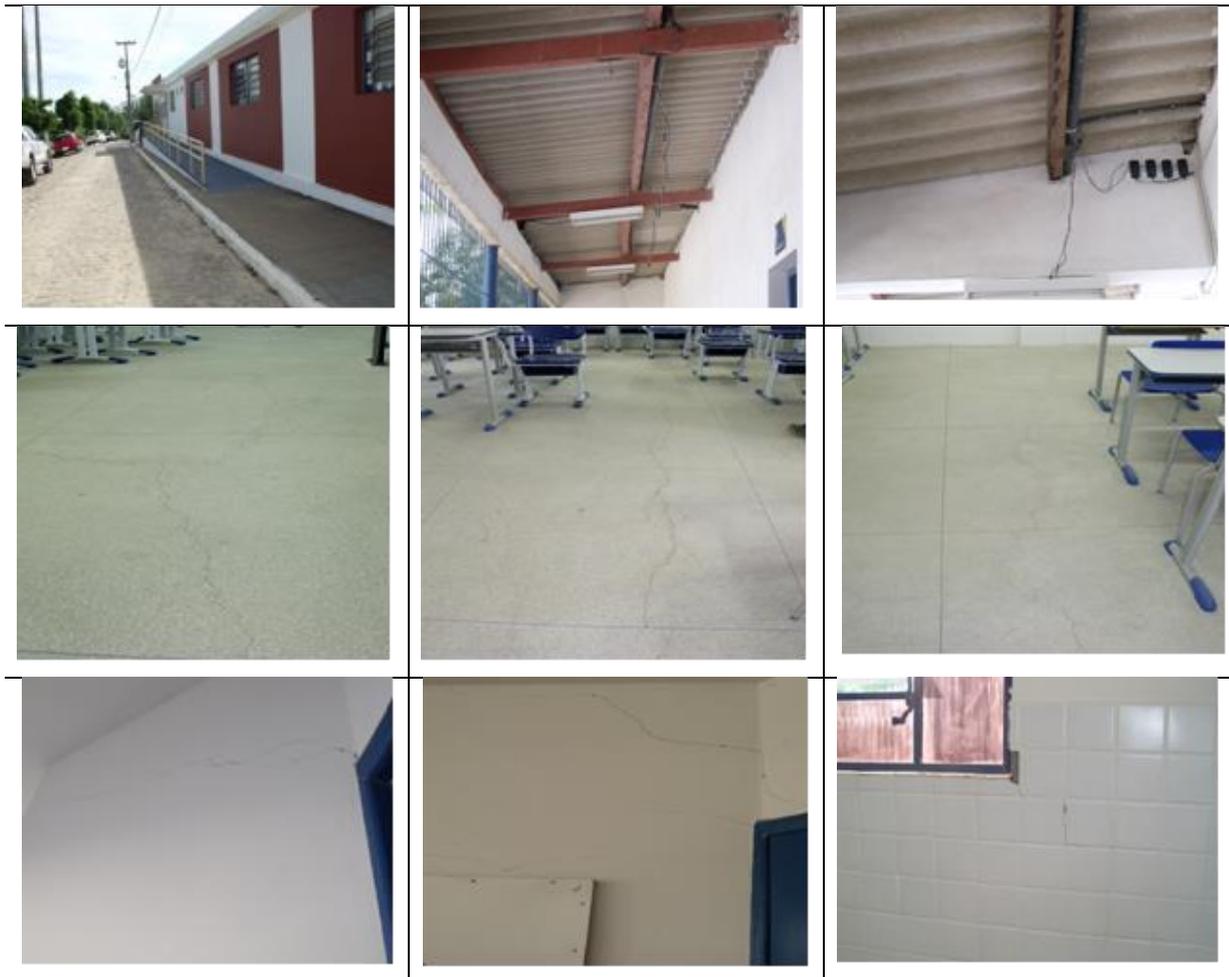
Figura 2. Fotos das patologias encontradas no bloco de aulas da Escola Agrícola Assis Chateaubriand - UEPB.

#### FACHADA E PAREDES INTERNAS

Em seguida, as rachaduras ou fissuras nas paredes e a falta de canalização direcional da água pluvial das calhas para a sarjeta, apresentam-se em segundo lugar, na ordem de prioridades para solucionar os problemas da edificação.

Com relação à terceira prioridade de execução, verifica-se que o salitre na parede externa e as rachaduras ou fissuras do piso superior são as obras que devem vir em seguida.

Em outra análise, Bauer (2006) salienta que, no caso da inexistência ou subdimensionamento de vergas e contravergas, as fissuras se desenvolverão a partir dos vértices das aberturas das portas e janelas, assim como ocorreu na edificação analisada (Figura 2).
