**Erros de cálculo na engenharia****Calculation errors in engineering**

DOI:10.34117/bjdv5n11-340

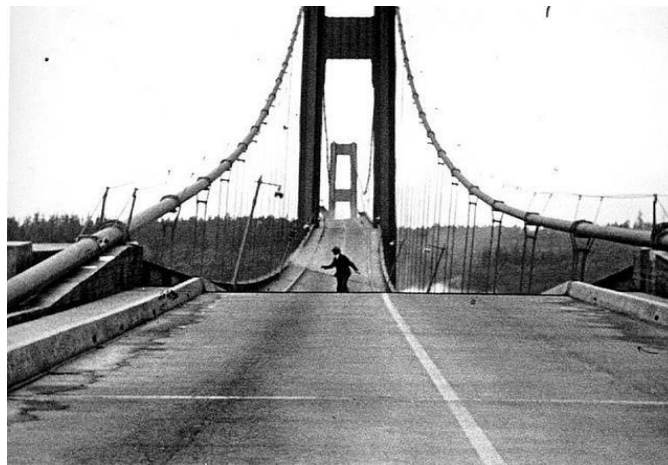
Figura 1: Homem na Ponte de Tacoma enquanto ela oscila

A ponte ficava situada no condado de Pierce (Washington, EUA) e tinha um modelo de ponte pênsil com dois pilares, que se caracterizava por possuir um suporte simples de duas vigas em I, paralelas, composta por uma pequena estrutura interna, tendo seu suporte de 2,4 metros de espessura. Durante as correntes de vento não tão intensas, os engenheiros perceberam que a estrutura da ponte

tinha a tendência de oscilar transversalmente, levando a ensaios para se reduzir as vibrações, porém nenhum teve plena eficácia.

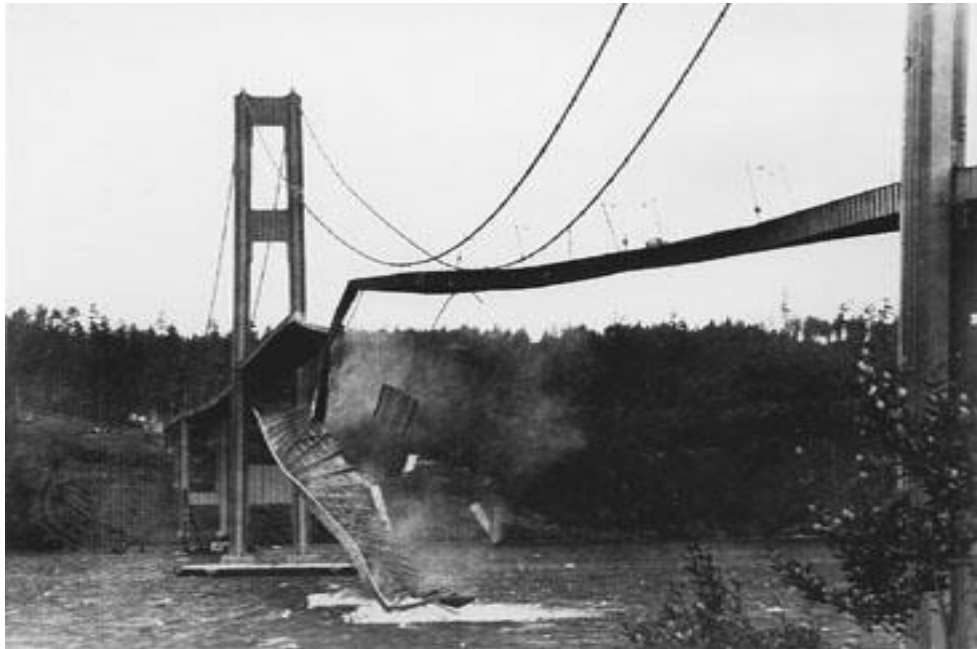
As onze horas do dia 07 de novembro de 1940 os primeiros pedaços da ponte começam a cair devido a fortes rajadas de vento que atingiam o local, logo em seguida, cabos de aço são arrancados causando uma queda de uma seção estimada em 600 metros. Finalmente após dez minutos o restante da estrutura da ponte cai sobre a enseada de Puget Sound. A única vítima fatal do acidente foi um cão de um repórter que estava no local.

Dois fatores foram de grande importância para a fragmentação da estrutura do vão (Figura 2): a falta de rigidez transversal e à torção e o perfil aerodinâmico. O ocorrido fez com que se buscasse melhor entendimento sobre os fenômenos ondulatórios, culminando assim em um grande avanço no campo das engenharias, mais precisamente à aerodinâmica de estruturas.

Figura 2: Desestruturação do vão e queda da ponte.

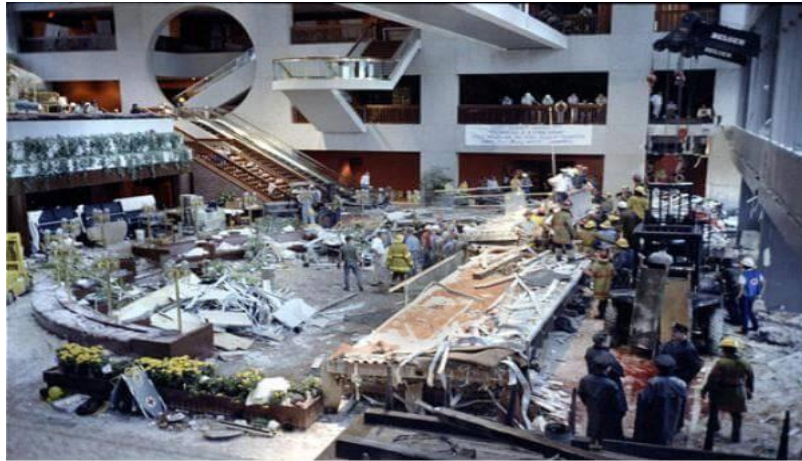
Figura 3: Queda da passarela do Hyatt Regency

Suas passarelas eram compostas por estruturas metálicas, contendo também madeira para revestimento e rampa de concreto para ligação com o piso dos blocos. A passarela era sustentada por três vigas transversinas de seção retangular que foram obtidas através da soldagem de duas peças de perfil C e através das transversinas as passarelas eram ligadas por tirantes de aço ao teto.

A tragédia ocorreu quando aproximadamente 2000 pessoas estavam reunidas para uma competição de dança, incluindo uma equipe de televisão local, KMBC TV. Por voltas de 19 horas, as passarelas do segundo e quarto andar entraram em colapso, caindo no chão do átrio do hotel. Com as imagens obtidas no dia do acidente, determinou-se o número de pessoas que se encontravam na passarela e com os cálculos, o valor de carga que a estrutura estava submetida. De acordo com o projeto original, foram estabelecidas condições de escoramento idênticas para as três passarelas., porém com a análise e realização de cálculos concluiu-se que as passarelas no projeto suportariam apenas 60% da carga mínima exigida pelo Kansas City Building Code. Com as alterações realizadas no projeto, as passarelas do segundo e quarto andar foram construídas suportando apenas 30% da carga mínima.

Após longas investigações foi concluído que a mudança do projeto dobrou a carga suportada pelas vigas e as conexões da passarela do quarto andar, um erro que jamais poderia ter sido cometido

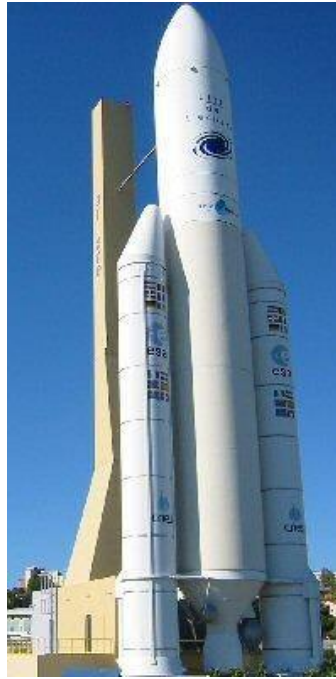
**Figura 4: Foguete Ariane 5**

Foi no dia 04 de junho de 1996 que a França lançou o primeiro foguete não tripulado da série Ariane 5 (Figura 4), porém seu lançamento não durou muito tempo. Menos de um minuto após sair do chão o foguete francês se autodestruíu. A falha no lançamento foi causada por um erro no *software* de controle.

5+5 em uma variável deste tipo, o resultado seria um *overflow*, resultando em falhas na execução de uma programação. A anomalia interna de *software* do SRI ocorreu durante a execução de uma conversão de dados de um número de 64 *bits* em ponto flutuante para um inteiro de 16 *bits* com sinal. O valor do número em ponto flutuante era maior do que poderia ser representado pelo inteiro de 16 *bits* com sinal. O resultado foi um operando inválido. A instrução de conversão de dados (em código ADA) não estava protegida contra erros de operando, embora outras conversões de variáveis equivalentes no mesmo segmento de código estivessem protegidas.

O erro de operando ocorreu devido a um valor inesperadamente elevado de uma função de alinhamento interno, denominada BH (horizontal *bias*), que está relacionada com a componente horizontal da velocidade monitorada pela plataforma. Este valor é calculado como um indicador de precisão de alinhamento ao longo do tempo. O valor de BH foi muito maior do que o previsto porque o segmento inicial da trajetória do Ariane 5 difere da trajetória do Ariane 4 e resulta em valores consideravelmente altos para a componente horizontal da velocidade.
