O impacto das manifestações patológicas no patrimônio histórico de Sobral**The impact of pathological manifestations on heritage Sobral history**

Palavras-Chaves: Avaliação de Impacto, Edificações, Identificação, Manifestações Patológicas, Patrimônio Histórico.

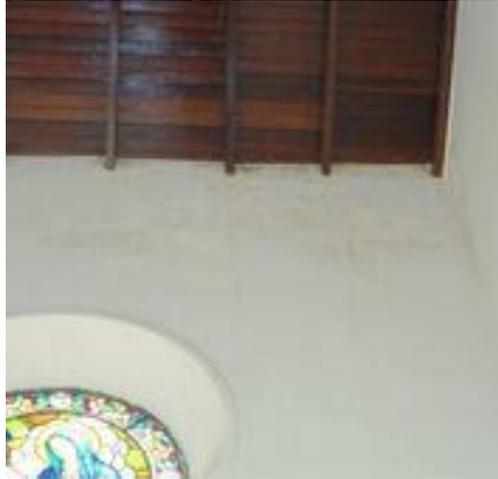
Matriz 1: Avaliação da Igreja Matriz de Nossa Senhora da Conceição.

Figura 2: Machas da evidencia de água no forro da Igreja Matriz de Nossa Senhora da Conceição. Sobral - CE, 2017.

Edificação: Igreja Matriz de Nossa Senhora da Conceição		
Manifestação Patológica	Origens e Consequências	Grau de Impacto para Estrutura
Permeabilidade do Forro/ Manchas/ Fissuras	Forte descarga elétrica provida de um relâmpago que danificou parte do telhado e forro	1

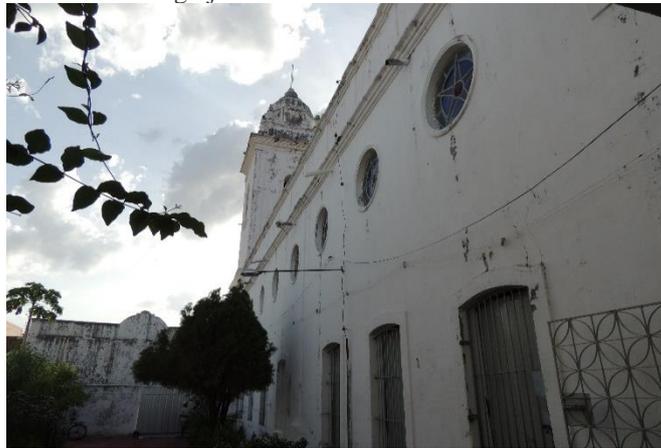
Matriz 2: Avaliação da Igreja Menino Deus.

Figura 3 - Fachada Oeste da Igreja Menino Deus com fissuras e trincas. Sobral - CE, 2017.

Edificação: Igreja Menino Deus		
Manifestação Patológica	Origens e Consequências	Grau de Impacto para Estrutura
Fissuras e Rachaduras	Devido à forte ação de agentes de intemperismo físicos e químicos que desgastam a estrutura no setor leste	1
Permeabilidade do Forro/Desagregação	Reparo inadequado levou a substituição das telhas originais da estrutura por outra mais recentes. Estas telhas foram acumuladas no forro que sofreu sobrecargas devido ao peso e da idade desgastada do material das vigas.	3

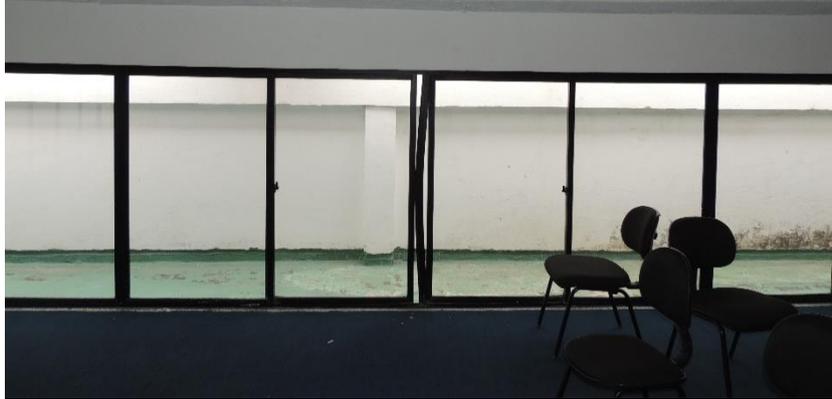
Matriz 3: Avaliação da Casa de Música de Sobral.

Figura 4: Viga em Flecha provocando momento vetor nas estruturas ferros das janelas. Sobral - CE, 2017.

Edificação: Casa de Música de Sobral		
Manifestação Patológica	Origens e Consequências	Grau de Impacto para Estrutura
Viga em Flecha Exagerada	Devido a falha alteração de projeto com a mudança de forro a viga no são de música superior começou a envergar em seu centro	2

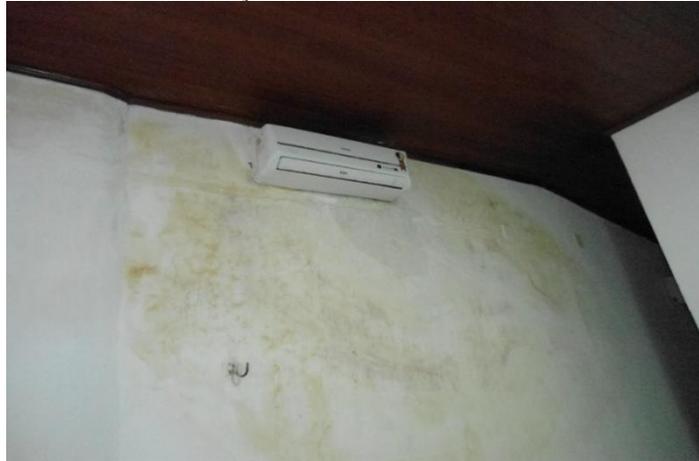
Matriz 4: Casa do Capitão-Mor

Figura 5: Manchas devido instalação incorreta do condicionador de ar. Sobral - CE, 2017.

Edificação: Casa do Capitão-Mor		
Manifestação Patológica	Origens e Consequências	Grau de Impacto para Estrutura
Infiltração na Parede/Manchas	Em virtude da instalação incorreta condicionador de ar	1

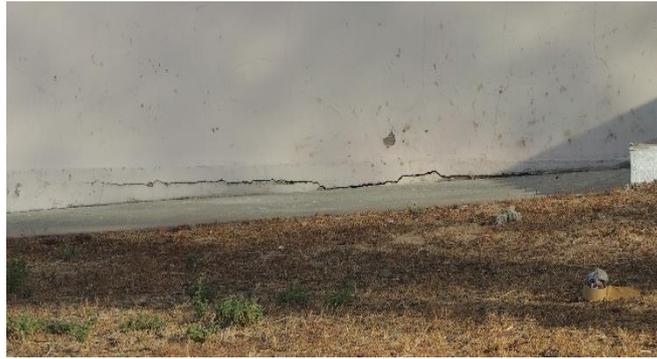
Figura 6: Fissuras promovidas pelo desnivelamento do solo em relação a fundação do Teatro São João. Sobral - CE, 2017.

Matriz 5: Teatro São João
Edificação: Teatro São João

Manifestação Patológica	Origens e Consequências	Grau de Impacto para Estrutura
Fissuras e trincas	Favorecida por um leve recalque no setor oeste da estrutura	1

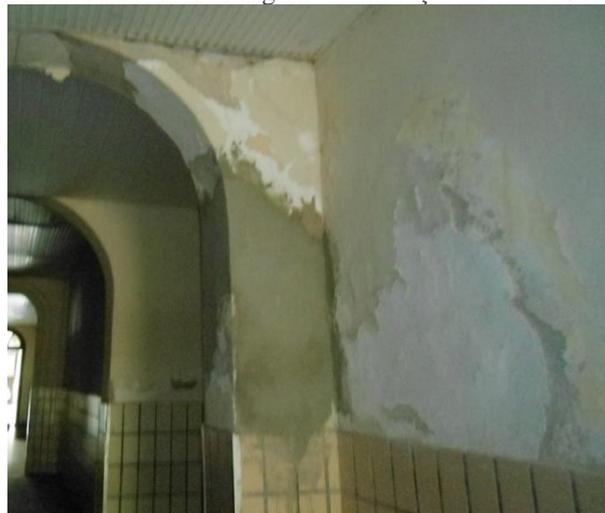
Figura 7: Machas e bolor como vestígios de infiltração no forro. Sobral - CE, 2017.

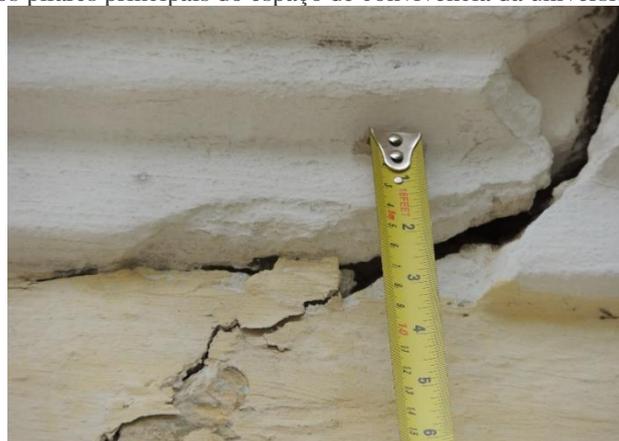
Figura 8: Fissuras em um dos pilares principais do espaço de convivência da universidade UVA. Sobral - CE, 2017.

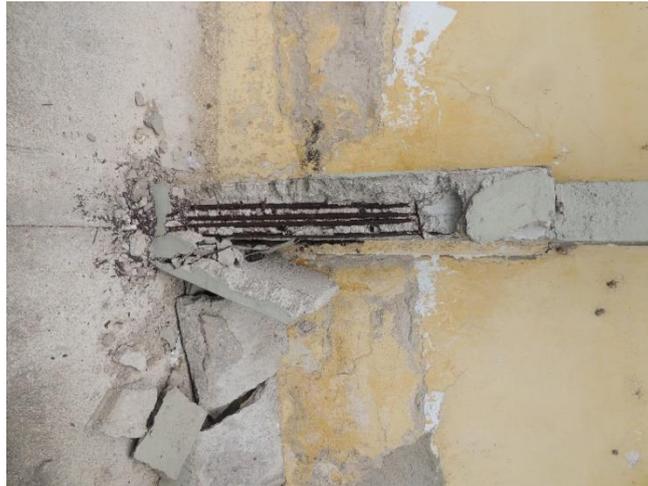
Figura 9: Pilares seriamente danificados, expondo suas ferragens a corrosão, biblioteca central da UVA. Sobral - CE, 2017.

Manifestação Patológica	Origens e Consequências	Grau de Impacto para Estrutura
Manchas e Infiltração no Forro	Desgaste do telhado permitindo assim o acesso de água pluviais ao forro	1
Fissuras e Trincas nas Paredes	A ocorrência dessas evidencias patológicas se devem ao tempo de desgaste do material e ao intemperismo, físico e químicos	1
Fissuras e Vigas em Pilares	Promovida pela ocorrência recalque de alguns pilares nas áreas de convivência da universidade	2
Desagregação	Devido ação do intemperismo físico e químico da região. Em alguns exemplares pilares e vigas detém suas ferragens expostas a corrosão	3
Perda de Aderência entre concretos/ Segregação	Alguns pilares perderam sua aderência do bloco, ocasionando a segregação dos materiais	3

Com base nos dados levantados no estudo de caso o Museu do Eclipse Solar, sofre com inundações periódicas devido a fissuras em sua laje que inviabiliza sua utilização no período de chuvoso. O campus central da UVA apresenta sérios problemas estruturais em seus pilares que podem ocasionar desabamento e conseqüentemente, acidentes fatais. A Igreja Menino de Deus detém parte do seu forro totalmente desgastado devido agentes biológicos (fungos, cupim, roedores...) apresenta sérios riscos de desmoronamento, no entanto, a edificação se encontra interdita e suas obras paralisadas, impedindo assim o usufruto desse espaço.

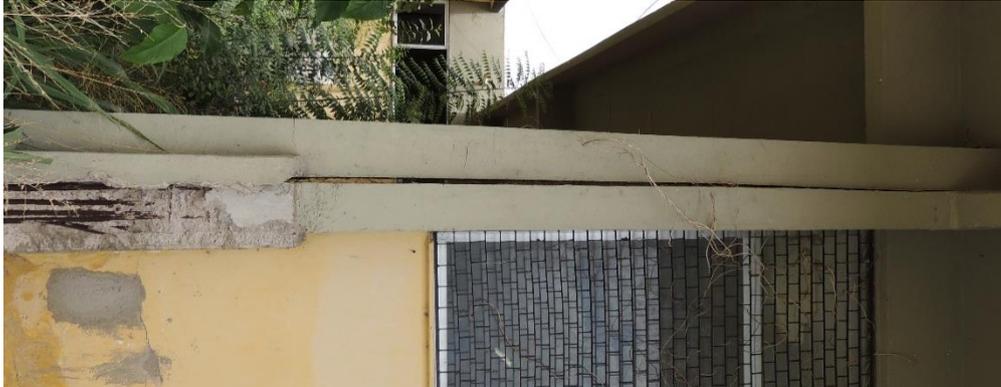
Figura 10: Pilar em processo de cisalhamento na biblioteca central da UVA. Sobral - CE, 2017.

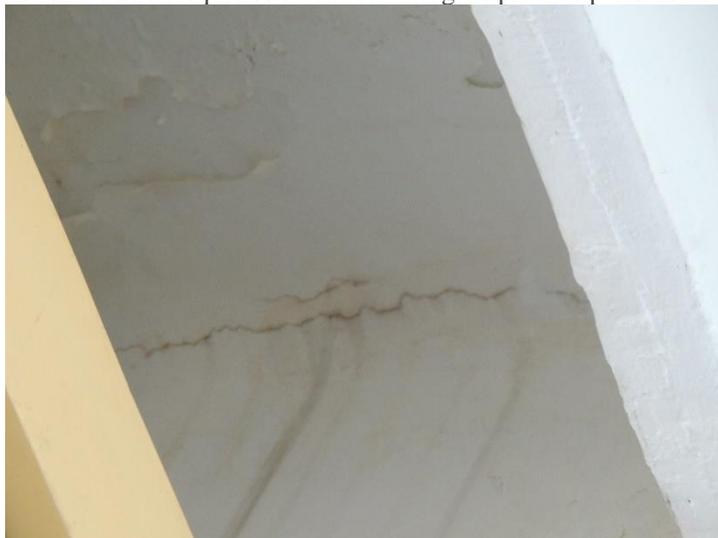
Matriz 10: Museu do Eclipse Solar. Sobral - CE, 2017.

Figura 11: Machas no forro como resquícios da entrada de águas pluviais pelas fissuras. Sobral – Ce, 2017.

Edificação: Museu do Eclipse Solar		
Manifestação Patológica	Origens e Consequências	Grau de Impacto para Estrutura
Fissuras e Trincas/ Manchas/Permeabilidade	Falhas na execução do projeto gerou fissuras que variam de 5mm a 16mm no forro do museu, permitindo a passagem de águas pluviais, ocasionando alagamentos periódicos e a inviabilidade do seu funcionamento	3

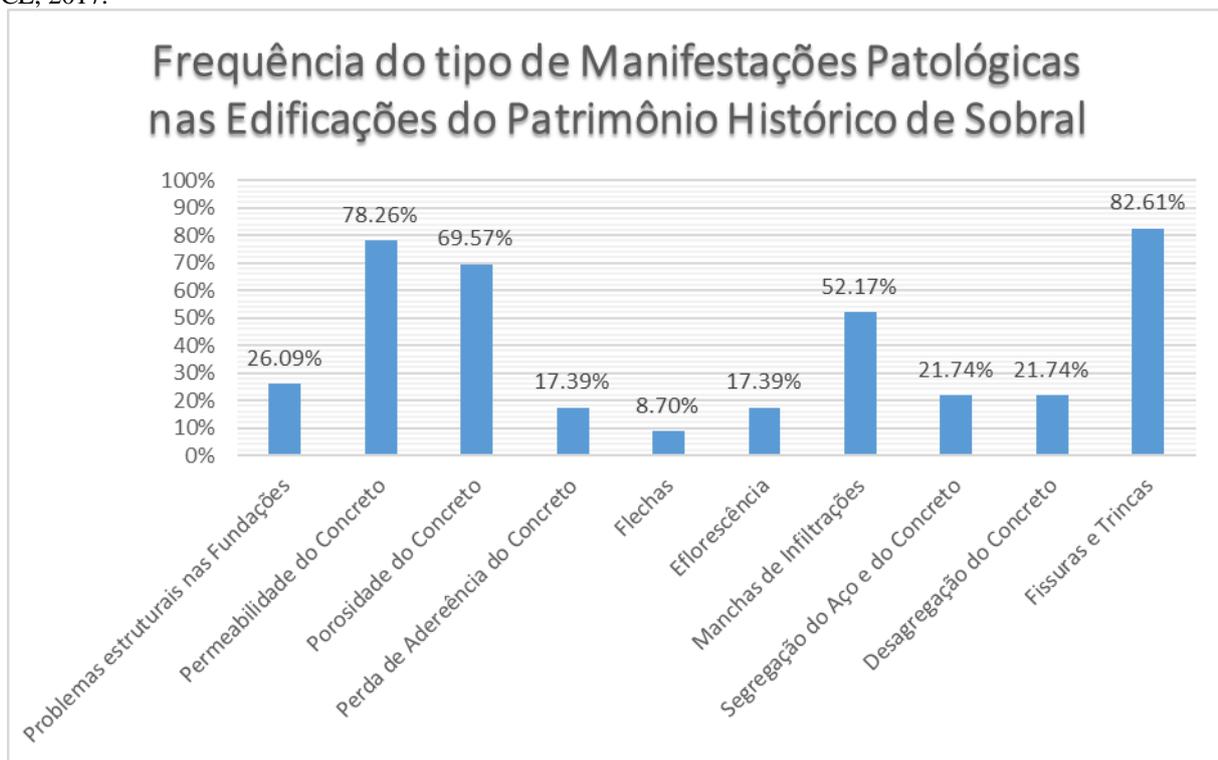
Com base nos dados levantados, o patrimônio histórico detém setores que carecem de atenção dos seus responsáveis e dos órgãos de preservação, pois das 23 edificações inspecionadas 19(82,61%) detectaram algum tipo de manifestação patológica, entre estas 3(13,04%) precisam de intervenções imediatas, pois apresentam sérios riscos de desmoronamento. Em relação a frequência de manifestações patológicas apresentadas, 19(82,61%) edificações apresentaram fissuras, 12(52,17%) decorrente de manchas por infiltração, 4(17,39%) detectaram eflorescência, 2(8,7%) formação de flechas em suas vigas e 6(26,09%) fundações apresentaram recalques.

Gráfico 1 – Frequência do tipo de Manifestações Patológicas nas Edificações do Patrimônio Histórico de Sobral. Sobral – CE, 2017.
