# Método Acoplado Integridade e Segurança - Método MAIS: Formulação e Estudo de Caso

# **Method of Assessment by Integrity and Safety - MAIS: Formulation and Case Study**

# 4 ESTUDO DE CASO – MEZANINO DO INSTITUTO CENTRAL DE CIÊNCIAS DA UNB

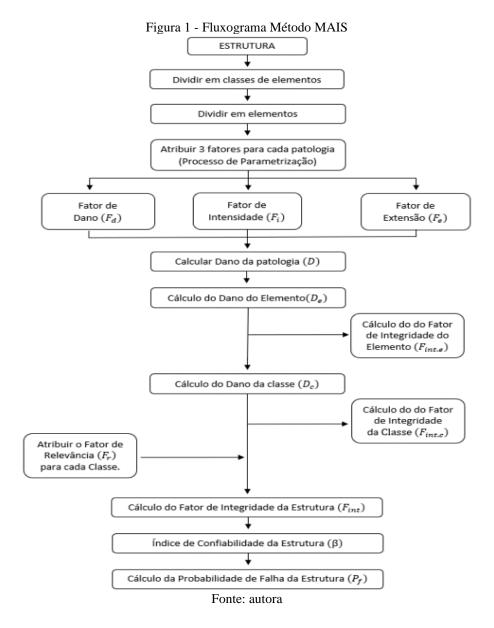
Após essa preparação inicial, partimos para a avaliação *in loco*. É necessário ter em porte, o caderno de instruções já com as tabelas a serem preenchidas. Esse caderno apresenta as informações básicas para uma vistoria, além de matrizes de desempenho a serem preenchidas pelo profissional ou equipe especializada responsável, que são necessárias para seguir o fluxograma. Cada elemento deve ser fotografado.

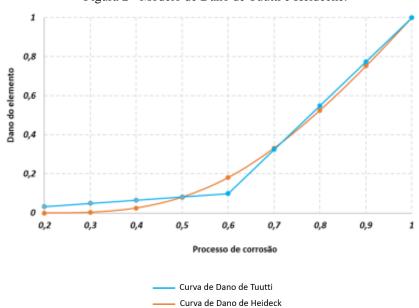
Figura 2 - Modelo de Dano de Tuutti e Heidecke.

O modelo de Tuutti apresenta duas fases de comportamento linear: a iniciação, que envolve a lenta penetração de susbtâncias deletérias (carbonatação e/ou penetração de cloretos) na microestrutura do concreto até que atinjam um limite em que o seu comportamento muda. Nessa fase então o problema ainda não é visível. E a propagação, período no qual há um aumento na velocidade do processo de degradação. Quando o pH do concreto desce a valores inferiores a 9-10, ou o teor de cloretos ultrapassa o valor crítico, inicia-se o processo de corrosão após a despassivação das armaduras até níveis inaceitáveis de deterioração que levam ao colapso. Castro (1994) observou que o processo de iniciação leva cerca de 60% do tempo, ocorrendo a maior parte do dano durante a segunda fase, que representa menos da metade do tempo, cerca de 40% do processo.

O modelo de Heidecke considera a idade efetiva do imóvel, a vida útil e o coeficiente de depreciação e é composto por uma única linha curva. Isso é uma vantagem ao modelo, pois por ser uma única equação, facilita sua programação e acelera a análise. Uma análise mais profunda dos modelos foi realizada para decidir qual é o mais adequado e, ao compará-los através da sobreposição de um gráfico ao outro, nota-se que seus comportamentos são similares e que o modelo de Heidecke se adaptou bem ao observado por Castro (1994).

Fundamentado no Modelo de Tuutti, Fonseca (2007) encontrou a Equação 5, que representa a fase da iniciação, e a Equação 6, que representa a propagação.

Já fundamentado no Modelo de Heidecke, tem-se a Equação 7, que representa a parábola do modelo.

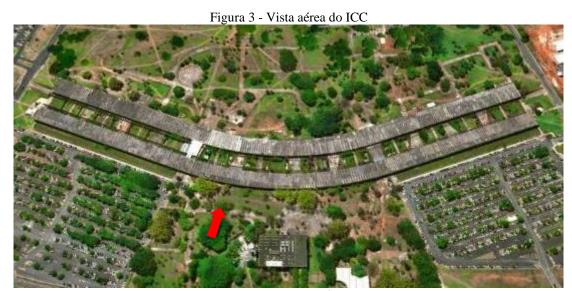
interdisciplinaridade entre os cursos. É uma obra que certamente marca todo estudante e professor da universidade. A Figura 3 mostra uma vista aérea do ICC, com a entrada norte destacada, correspondente a Figura 4.

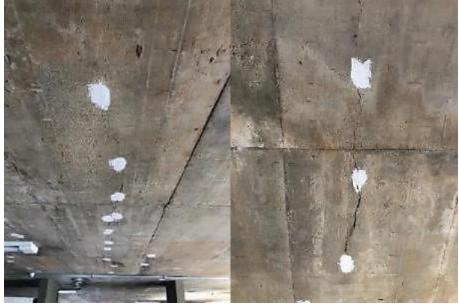
Figura 7 - Monitoramento fissuras com placas de gesso.

A fissura é um sinal de que a estrutura se mexeu. É necessário saber se as fissuras ainda estão ativas, ou seja, se ainda se movimentam, ou se estão inativas, mostrando que a estrutura se acomodou. Para tal, faz-se um ensaio de monitoramento das fissuras na qual placas de gesso são aplicadas sobre elas. Caso estejam inativas, o gesso continuará contínuo e liso, caso estejam ativas o gesso mostrará claramente essa movimentação

através de uma fissura. O ensaio constatou que sim, havia a presença de fissuras ativas no mezanino, ou seja, a estrutura ainda se movimenta.

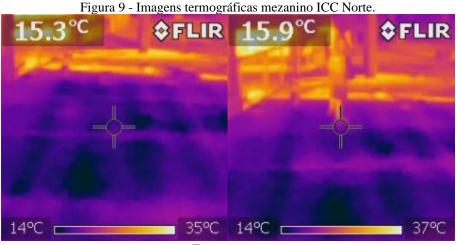
No mezanino, permitiu-nos saber a tipologia da laje, que é constituída por vigotas entre as lajes, no caixão perdido, como mostra a Figura 9 - Imagens termográficas mezanino ICC Norte..

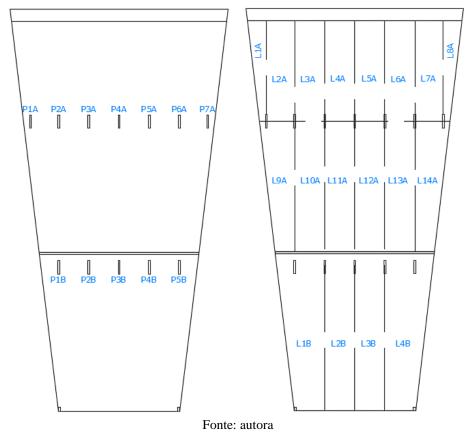
Figura 10 - Nomeação dos elementos de pilares e lajes

Para aplicar a metodologia de avaliação da estrutura, uma vistoria em junho de 2019 foi realizada e o levantamento das manifestações patológicas feito. A estrutura foi decomposta em duas classes: pilares e lajes. Elas foram divididas e nomeadas em elementos, separados em Lado A e Lado B pela junta de dilatação. A classe de pilares foi desmembrada em doze elementos e foram nomeados de acordo com a sua locação; já a classe de lajes foi dividida em dezoito elementos, como mostra a Figura 10.

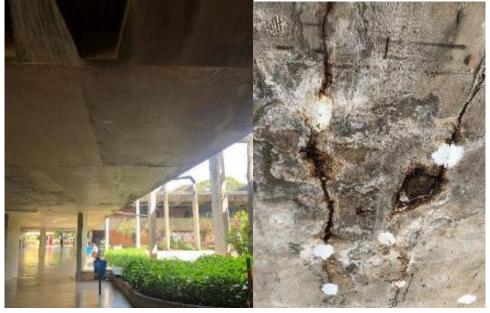
Figura 11: Registro fotográfico da laje do mezanino do ICC Norte (UnB)

Convém fazer o registro fotográfico de todos os elementos, até mesmo para tirar dúvidas em algum momento posterior. Alguns desses registros estão na Figura 12 e Figura 13. Em análise superficial, nota-se que essa classe apresentou cobrimento deficiente e corrosão de armaduras espalhadas por todo o elemento, algumas já em estado avançado, além de desplacamento e eflorescência, o que evidencia vazamentos, falhas de concretagem, manchas, além do desnível que a laje apresenta.

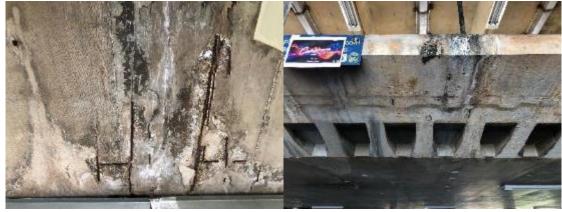
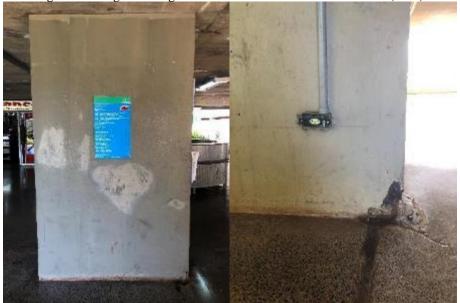
Já os pilares encontravam-se, de modo geral, em boas condições, apresentando algumas falhas de concretagem, desplacamentos e fissuras.

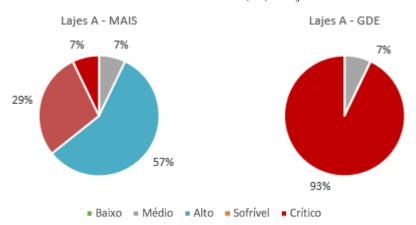
Gráfico 3: Dano do elemento (De) - Lajes A

Na metodologia GDE 93% da laje foi condenada, considerada em estado crítico. Já no MAIS, apenas 7% foi classificada como crítica, tendo a maior parte com grau de dano alto.

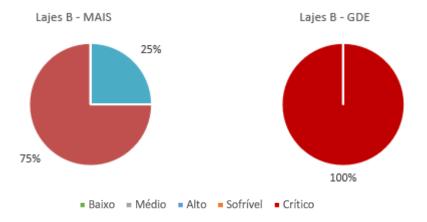
Gráfico 4 - Dano do elemento (De) - Lajes B

No caso das Lajes B, pelo Método MAIS 75% foi considerada com grau de dano sofrível e 25% alto, enquanto o GDE condenou severamente todo o elemento.

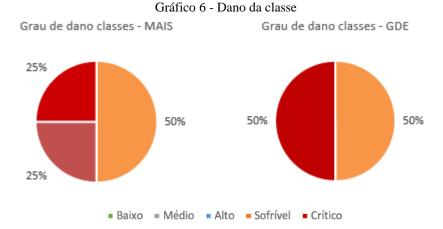
Ambas as metodologias indicam que a classe de pilares está com um bom estado de conservação, e que as Lajes B estão críticas, precisando de intervenção imediata. Já a classe Lajes A foi considerada com grau sofrível de dano, e crítico, pelo GDE.
